MILJÖTEKNISK UNDERSÖKNING STATIONSHUSET FILIPSTAD

UPPDRAG 326049, Detaljplan stationshus Filipstad TRV 2018/119883
5180062558

Titel på rapport: Miljöteknisk undersökning stationshuset Filipstad
Status: Slutlig
Datum: 2022-11-25

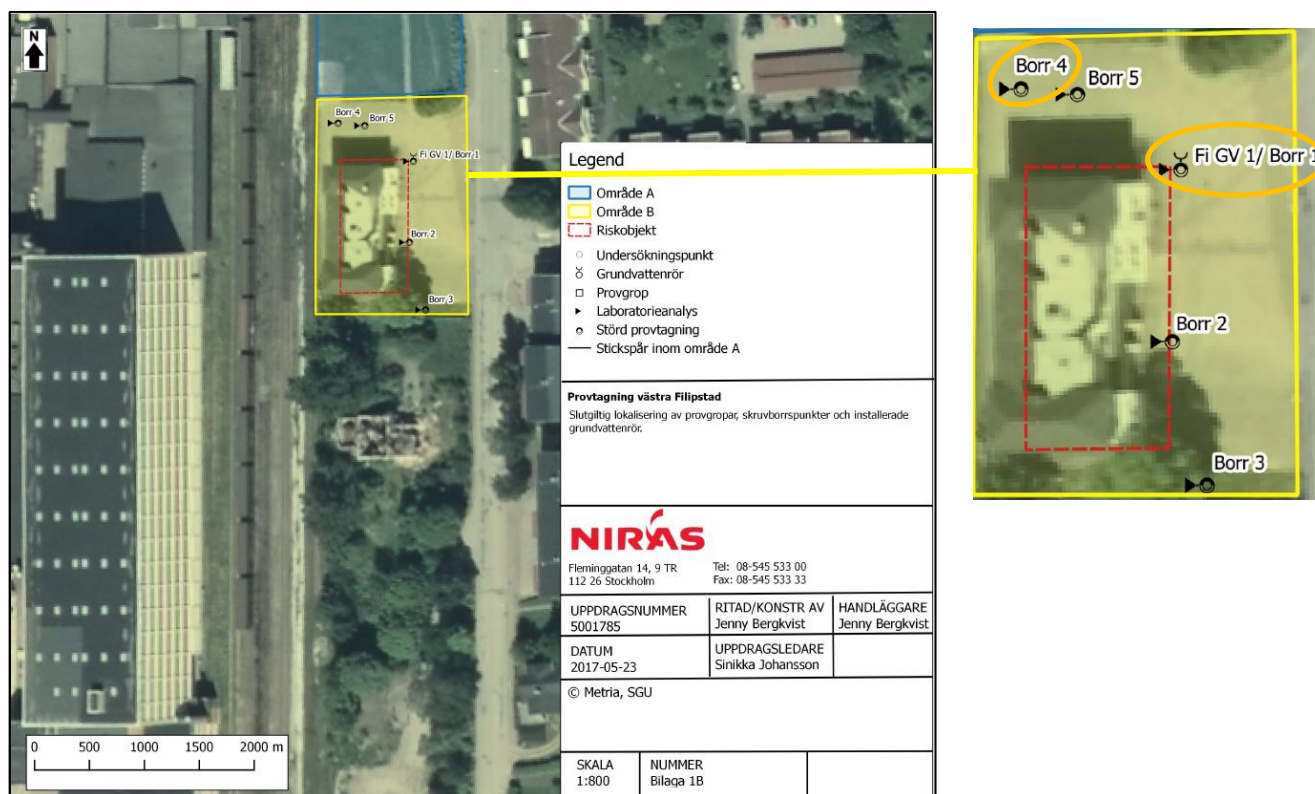
Figur 1. Bild hämtad från Niras rapport (Niras, 2017). Karta över stationshuset i Filipstad med de av Niras genomförda provtagningspunkterna i jord och installation av ett grundvattenrör (GV1) inom det södra delområdet (Område B). Provpunkterna markerade med orange innebär att halter har påträffats överskridande riktvärde för MKM i jord.

I provpunkterna Borrr4 och Borrr1/GV1 har halter av PAH i jord överskridande Naturvårdsverkets generella riktvärde för MKM påträffats, mellan 0-0,6 meter under markytan. I punkt Borrr1 uppmättes PAH-H i halter strax över MKM och i Borrr4 uppmättes PAH-M och PAH-H i halter överskridande MKM (Niras, 2017). Provnivåerna under 0,6 meter under markytan visade på halter under riktvärdena för MKM.

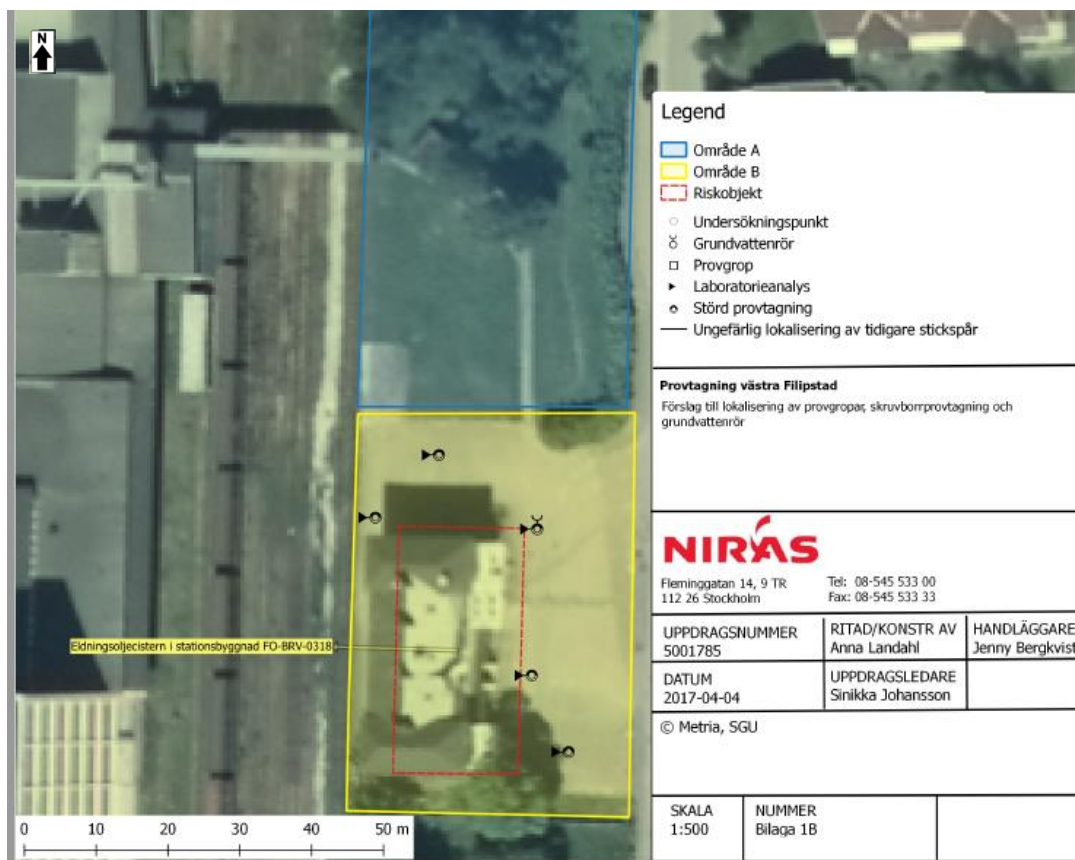
Enligt Niras rapport från 2017 ska det ha funnits/finns en eldningsoljecistern i stationshuset, se Figur 7.

Figur 7. Bild hämtad från Niras rapport (Niras, 2017). Observera att provpunkternas lokaliseringar inom denna karta redovisar de föreslagna lokaliseringarna av provpunkter, ej de genomförda.

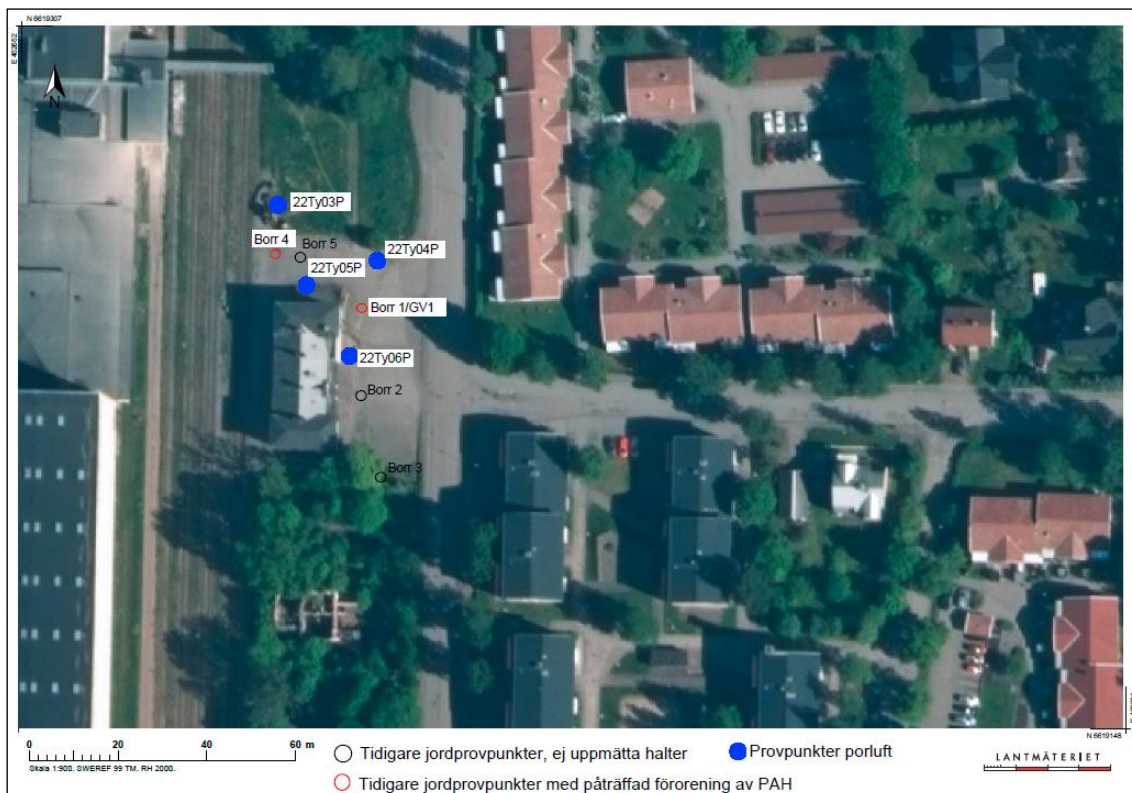
Provtagningen kunde inte genomföras enligt provtagningsplanen, det vill säga genom provtagning av porluft i tre provtagningspunkter under husets betongplatta och i tre provtagningspunkter utomhus runt stationshuset i syfte att avgränsa och utreda tidigare påträffad jordförorening. Istället utfördes provtagning av porluft i fyra provtagningspunkter utomhus, se karta i Figur 8.

Figur 8. Placering av porluftpunkter runt stationshuset samt de av Niras tidigare genomförda jordprovtagningarna (Niras, 2017).

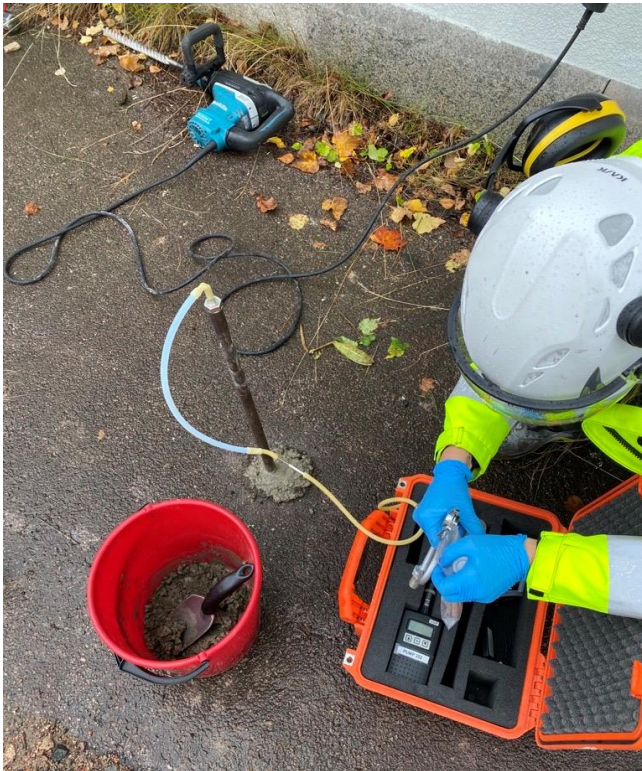
Provpunkt 22Ty06P provtogs i marken precis utanför pannrummet som var planerat för inomhusprovtagning under betongplattan. Se bild i Figur 9 nedan för ungefärligt avstånd från husväggen (cirka 1 meter).

Figur 9. 22Ty06P provtogs i marken precis utanför pannrummet som var planerat för inomhusprovtagning under betongplattan.

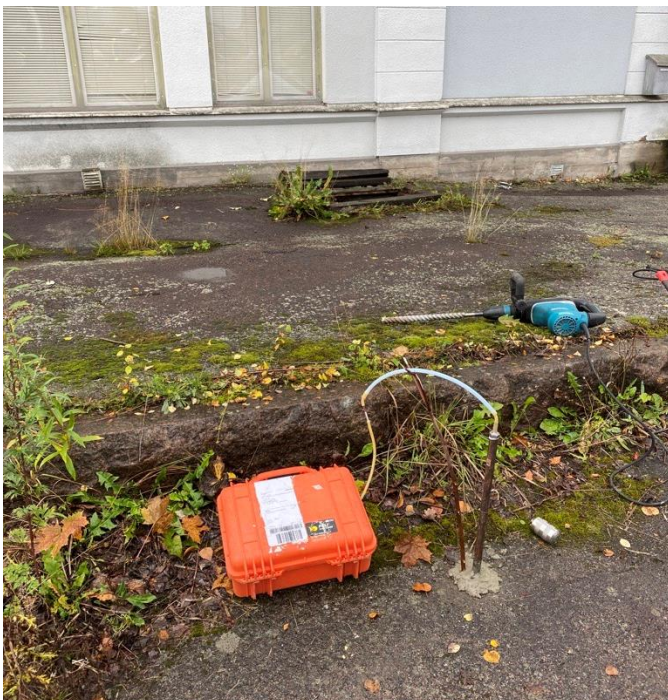
Provpunkt 22Ty05P provtogs cirka 4-5 meter från stationshusets norra gavel, se bild i Figur 10 nedan.

Figur 10. Provpunkt 22Ty05P provtogs cirka 4-5 meter från stationshusets norra gavel.

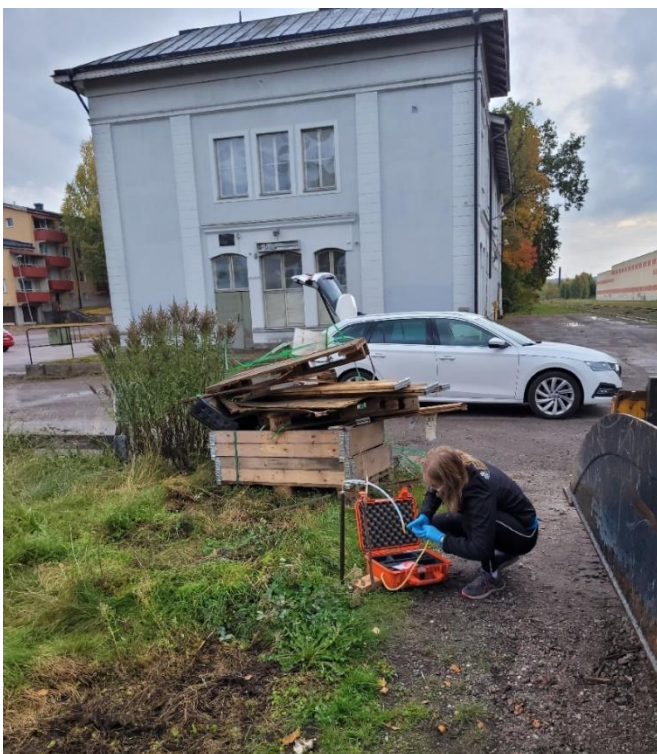
22Ty03P provtogs norr om tidigare påträffad jordförorening i provpunkten Borr 4 utförd av Niras 2017, se Figur 11 nedan.

Figur 11. 22Ty03P provtogs ca 10 meter norr om tidigare påträffad jordförorening i provpunkten Borr 4, utförd av Niras 2017.

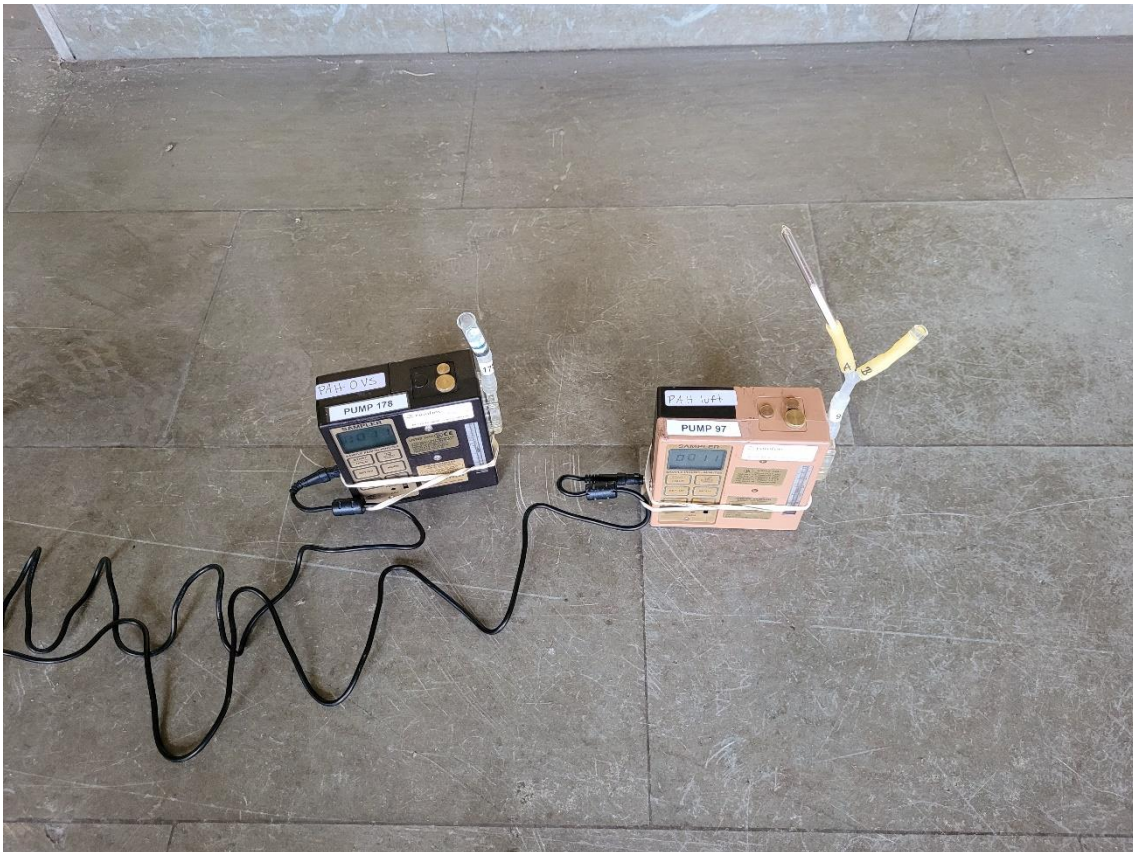
Provtagning av inomhusluft genomfördes med två mätmetoder, dels avseende PAH i luft och dels partikelburen PAH. Provtagningen utfördes med hjälp av kalibrerade och förprogrammerade pumpar levererade av anlitat laboratorium, Eurofins Pegasus lab. Provtagningen utfördes i tre punkter inom stationsbyggnaden (Bilaga 1), där provtagning av inomhusluft och partikelprovtagning utfördes i samma punkt med olika pumpar (Figur 12).

Figur 12. Bild på utställda luftpumpar för provtagning av inomhusluft (till höger i bild) och partikulärt bunden PAH (till vänster i bild). Bild från provtagning i punkt "Biljetthall" (Bilaga 1).

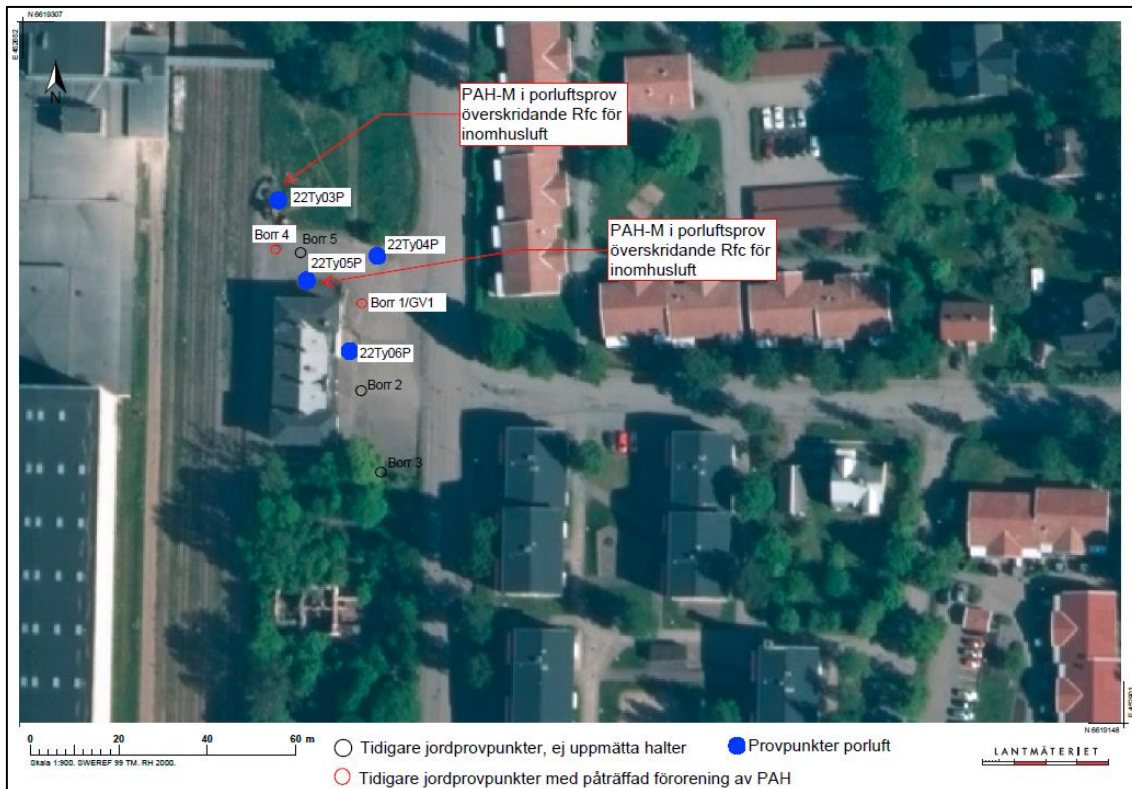
I Figur 13 redovisas en karta över de uttagna porluftsproverna samt i vilka två provpunkter halter överskridande RfC har påträffats. Även de tidigare påträffade jordföroreningshalterna är markerade med röd provpunktssymbol i kartan.

Figur 13. Karta med porluftsprovpunkternas placeringar samt vilka provpunkter som halter av PAH-M har påträffats inom ramen för nu utförd undersökning. Även halterna av PAH-M och PAH-H som uppmäts i jordprover i Niras undersökning 2017 är inritade i kartan, samt klassade.

Som jämförelse och bedömning av uppmätta halter i markporluft utvärderas i rapporten referenskoncentrationer gånger en antagen utspädningsfaktor på 100, vilket genererar en konservativ bedömning. För porluftsproverna 22Ty03P och 22Ty05P innebär en jämförelse av uppmätta halter mot lågriskvärdet, LRV för markporluft, att halterna underskrider riktvärdena för porluft.

Dock är inte föroreningens utbredning helt avgränsad i samtliga riktningar, detta delvis för att ledningslägen samt täta jordlager/bärlager omöjliggjorde installation av porluftsprovtagare på stationshusets västra sida. Där har inte heller jordprover kunnat uttas inom ramen för Niras tidigare undersökning (Niras, 2017).

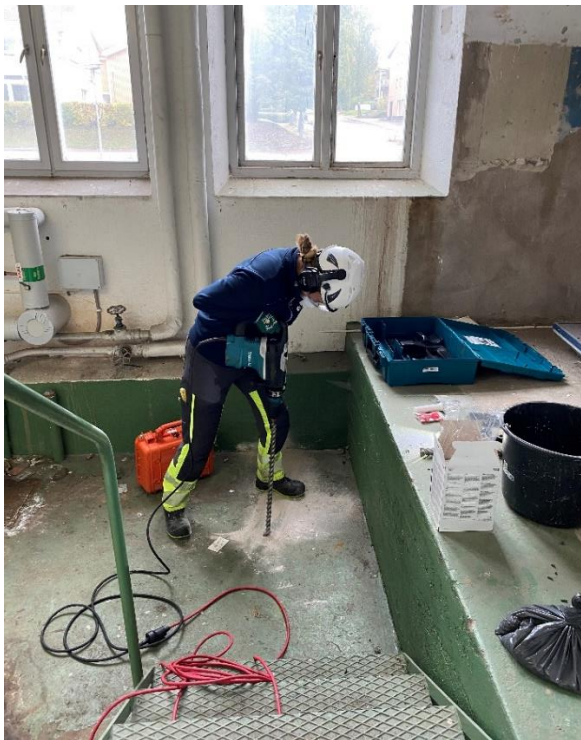
Porluftsprovtagning under betongplattan kunde inte genomföras eftersom golvplattan visade sig vara cirka 60-70 cm tjock och omöjlig att borra igenom sett till den tid som fanns till förfogande

Figur 1. Borrningsförsök genom betongplattan i pannrum.

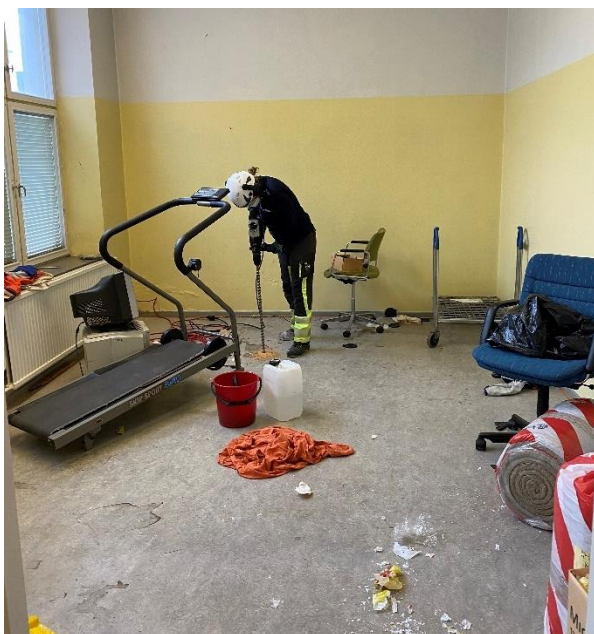
Figur 2. Borrningsförsök genom betongplattan i kontorsrum.

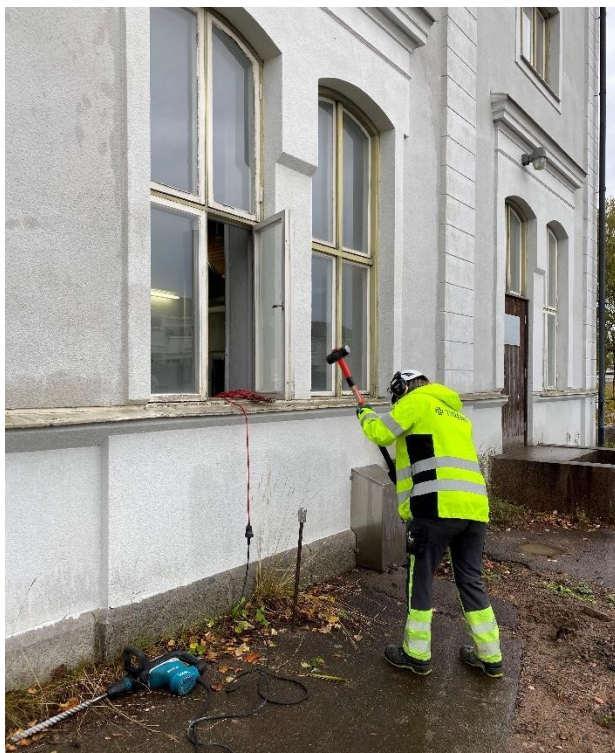
Figur 3. Installation av porluftsspjut med hjälp av slägga för att få ner spjuttet till rätt nivå under markytan (cirka 0,5 meter under markytan). Provpunkt 22TY06P.

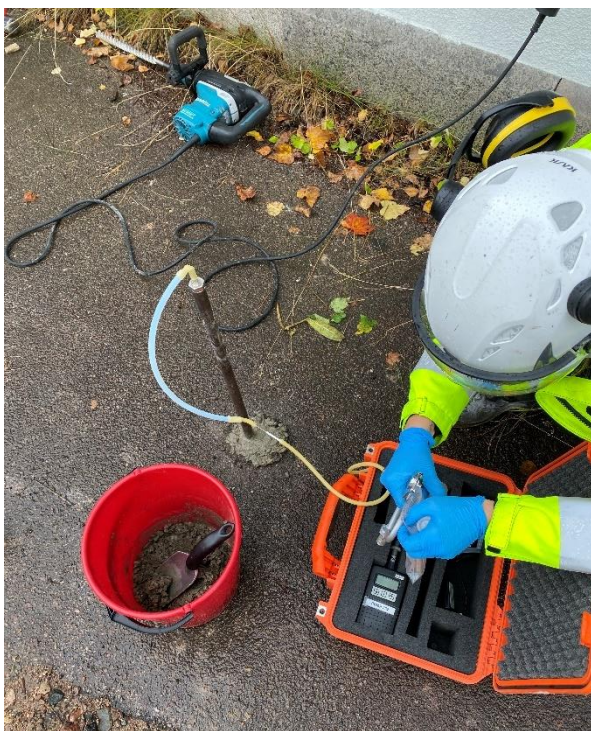
Figur 4. Installation av slang kopplad till luftpumpen, samt tätning med bentonit kring markytan för att undvika inläckage av atmosfärisk luft. Provpunkt 22TY06P.

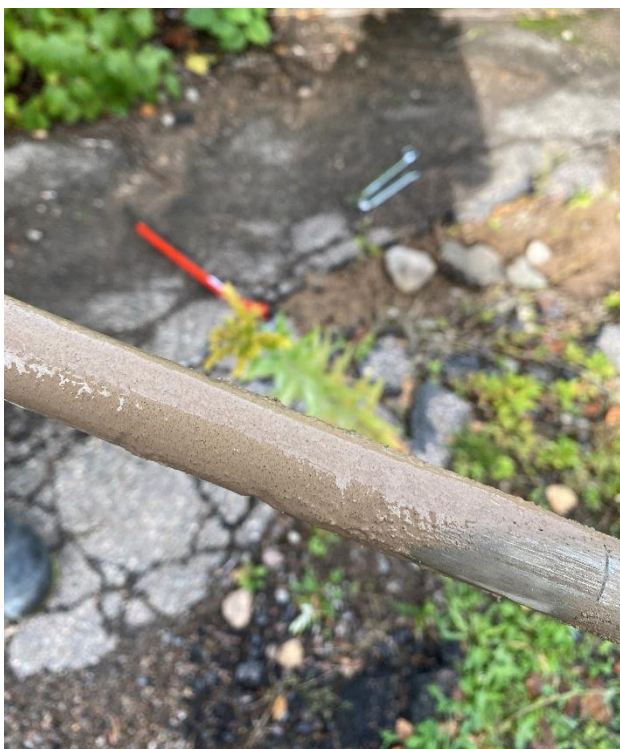
Jordarterna som påträffades i samband med installation av porluftsspjuten har bedömts utgöras av grusig sand (bärlager under asfalt) följt av siltig sand. I provpunkt 22TY04P var spjutet fuktigt när det drogs upp ur marken, vilket tyder på visst markvatten i den provpunkten. Dock bedömdes inte provtagningen/luftpumpen ha påverkats av markvattnet, som troligen fanns ytligt i marken.

Figur 7. Provpunkt 22TY04P, påträffad fukt i samband med att spjutet drogs upp ur marken.

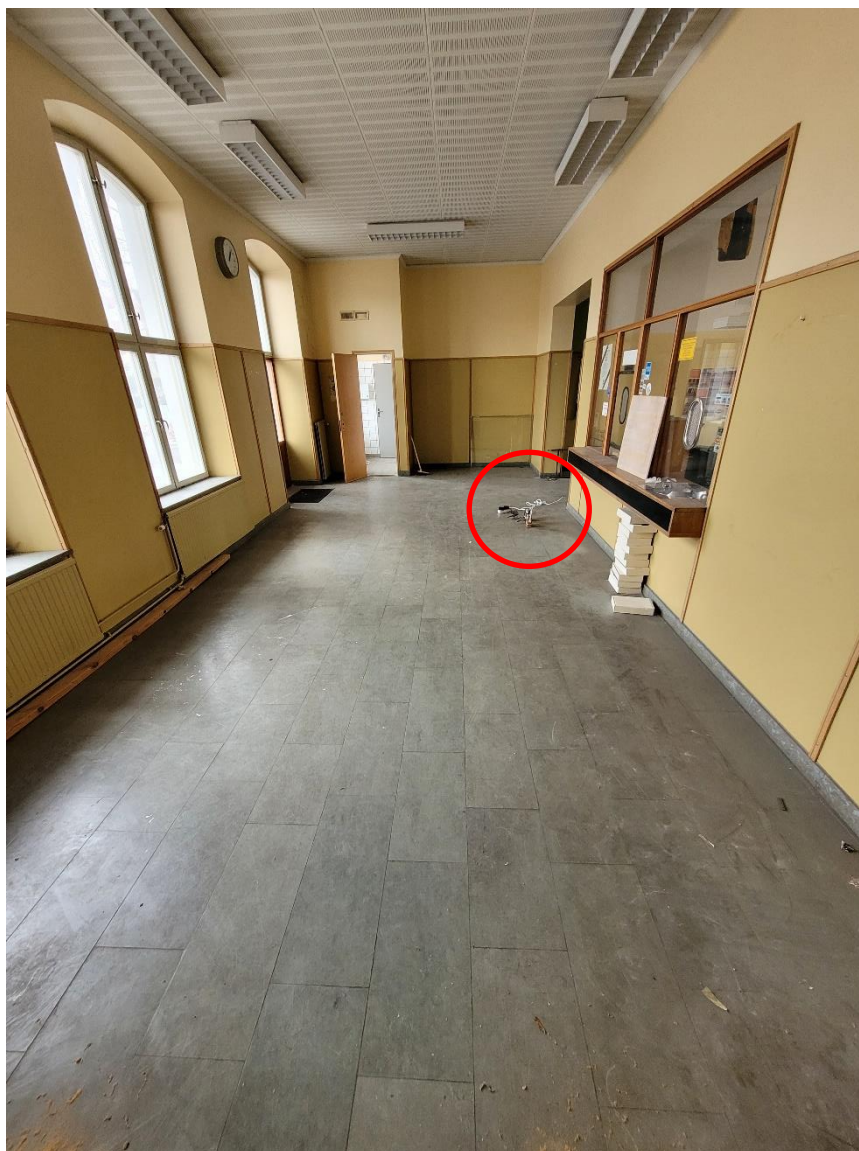
Vid provpunkten "Biljetthall" noterades inga avvikelser. Pumpen placerades på golvet framför biljettkassan.

Figur 11. Provtagning av inomhusluft, provpunkt "Biljetthall" markerad med rött.

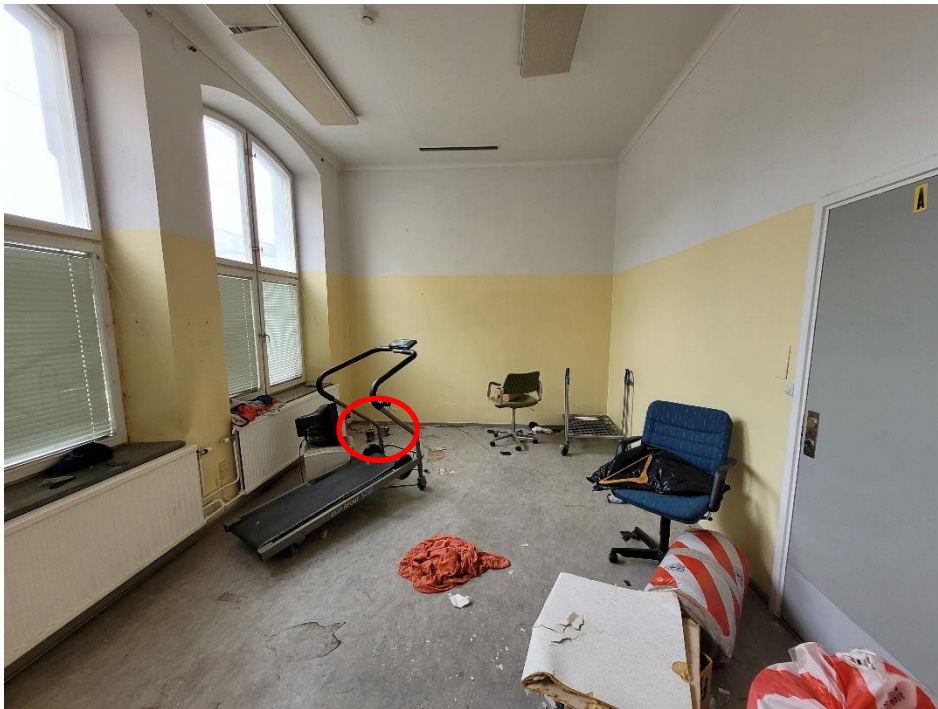
Det laboratoriet bedömt som avvikande är de kloranisoler och klorfenoler som påvisats samt en något högre halt av fenantren i provpunkt "Rum". I provpunkt "Rum", där högst halter uppmäts, finns ett hål i golvet från tidigare porluftsprovtagning vilket kan göra att PAH-M i inomhusluft sprids från byggnadsmaterial ut i rummet. Halterna är dock inte över använda jämförvärden utan har enbart noterats i analyserbar halt, vilket i sig inte automatiskt medför en risk.

Figur 13. Bilden visar där provpunkt "Rum" är lokaliserad. Provtagningsutrustningen är markerad med rött.

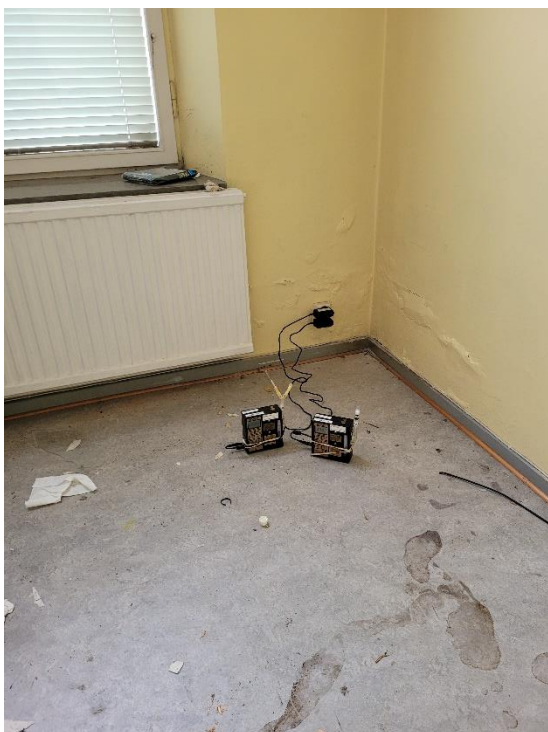
Generellt är huset i dåligt skick och det noterades en lukt av fukt och äldre plastmattor i huset.

Figur 14. Närbild på provtagningsutrustningen vid provpunkt "Rum". Här kan man se en fuktskada på väggen.
