Filipstads stationshus

Antikvarisk förundersökning

Datum: 230524

Konsult: Norconsult AB

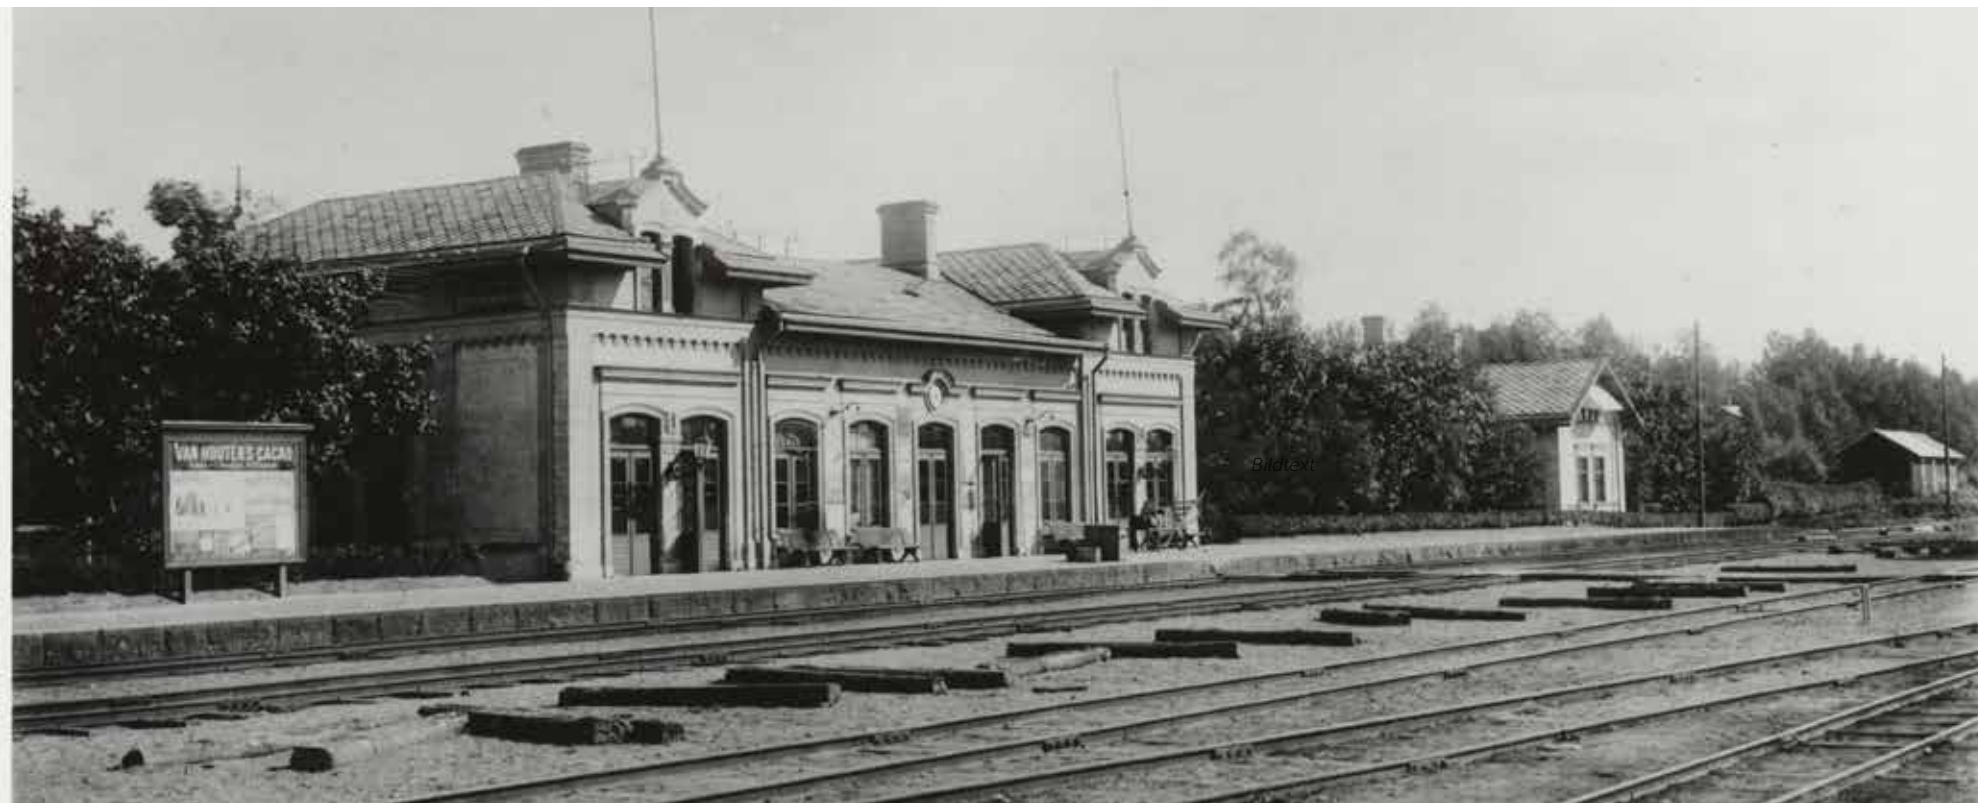
Ovan: Filipstad BJ cirka 1901. Stationen har kvar sitt ursprungliga utförande med fem fönsteraxlar i mitten flankerade av ytterligare två på vardera sida. Bortanför stationshuset skymtar ett bostadshus uppfört av BJ med gaveln mot spåret. På bangården ligger tillsynes nya slipers utlagda inför ett kommande slipersbyte. Foto: Järnvägsmuseet.

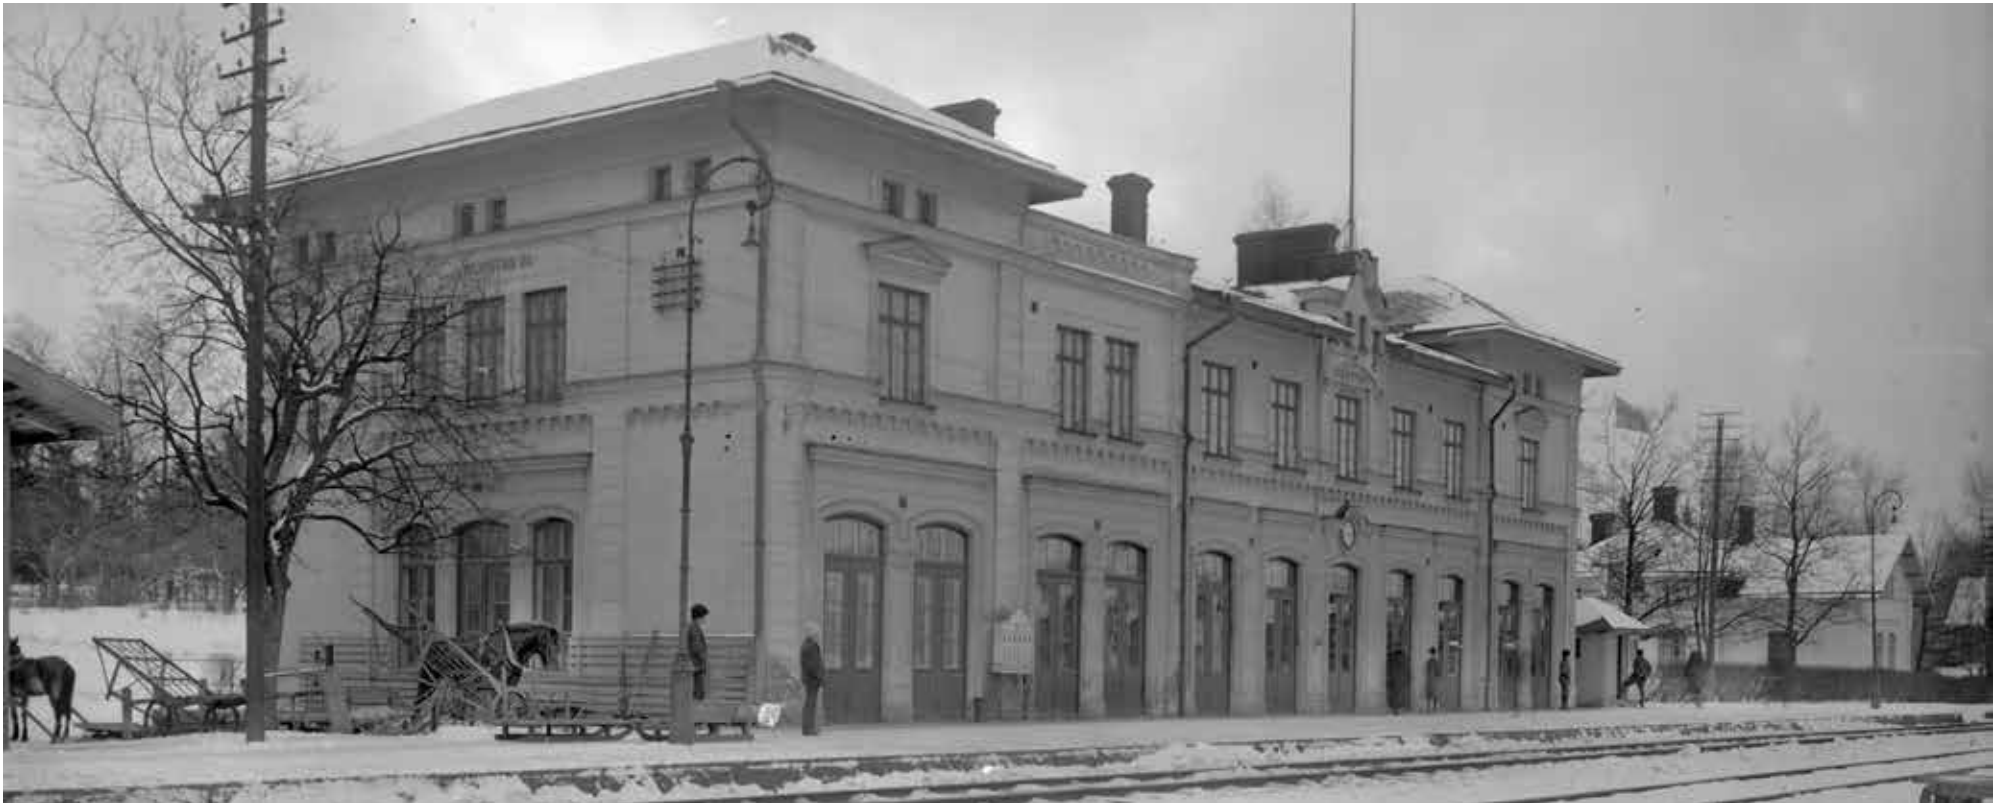
Ovan: Filipstad BJ cirka 1908.
 En ny övervåning har tillkommit samtidigt som byggnaden vuxit med två fönsteraxlar mot norr. Trots den omfattande ombyggnaden har stationshuset fått behålla mycket av sitt ursprungliga arkitektoniska uttryck. Bottenvåningens fasad är identisk med det tidigare utförandet som kopierats även till den nya delen med samma rusticering, våningsgesims, dropllist, dubbeldörrar med fönster och de putsade omfattningarna. På övervåningen har de rusticerade hörnkedjorna och risaliterna tillåtits fortsätta. Takformen är densamma. Foto: Järnvägmuseet.

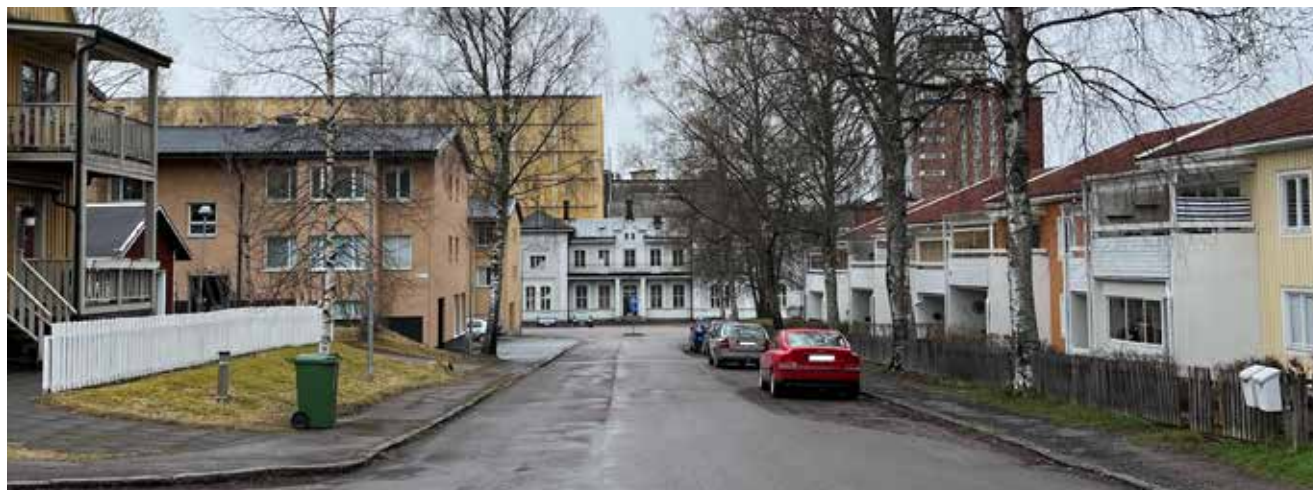
Stationshuset ligger som en fond i slutet av Bergslagsgatan. Bakom stationshuset skymtar fabriken tillhörande Wasa och Barilla.

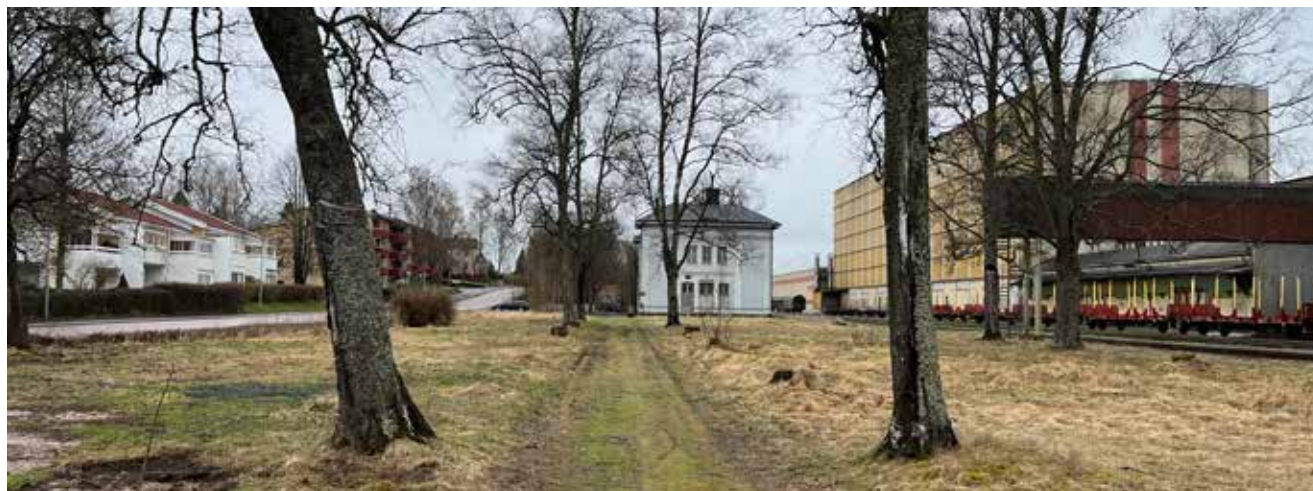
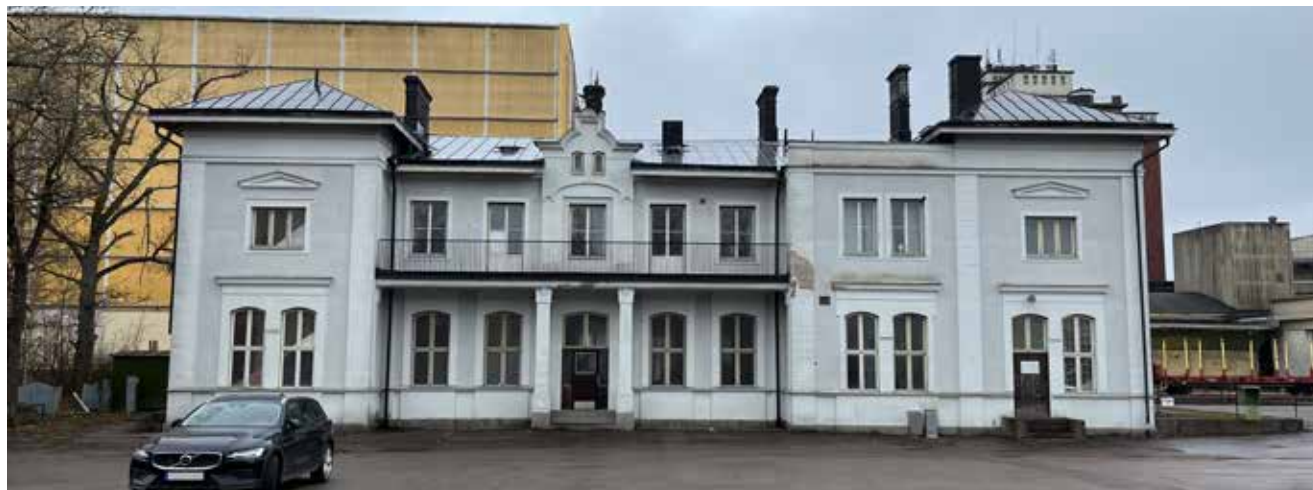
Överst: Bild tagen från den gamla järnvägsparken norr om stationshuset mot söder. Järvägsgatan skymtar framför bostadshuset till vänster.

Underst: Stationshusets östra fasad mot staden.

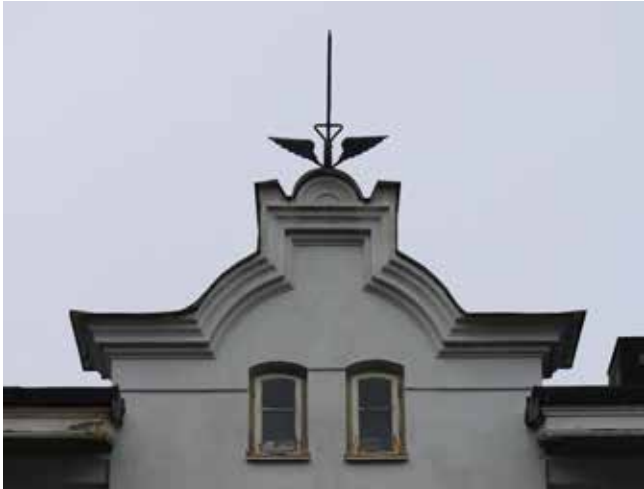
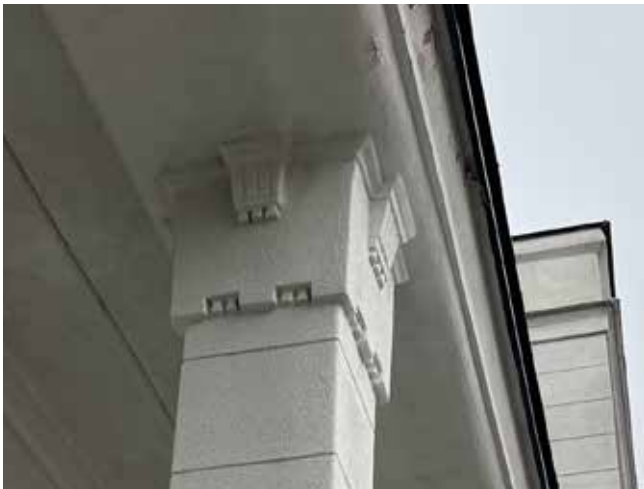
Detaljbilder från Östra fasaden. Överst: Frontespisen ovanför entrén kröns av ett bevingat järnvägseblem. Nederst: Dekorativ puts på en av pelarna vid entrén som bär upp balkongen.

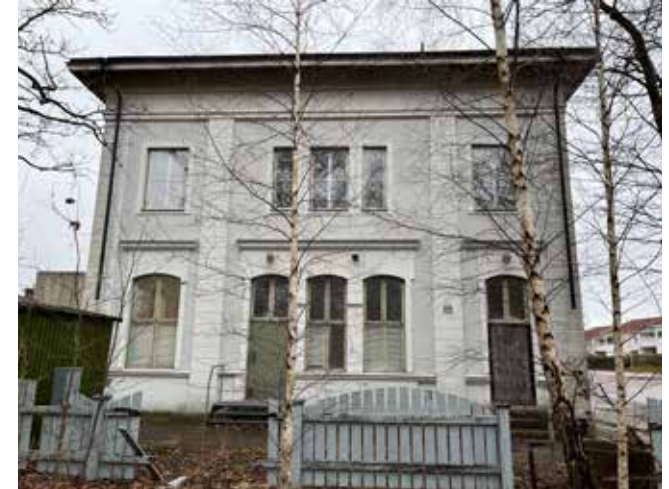
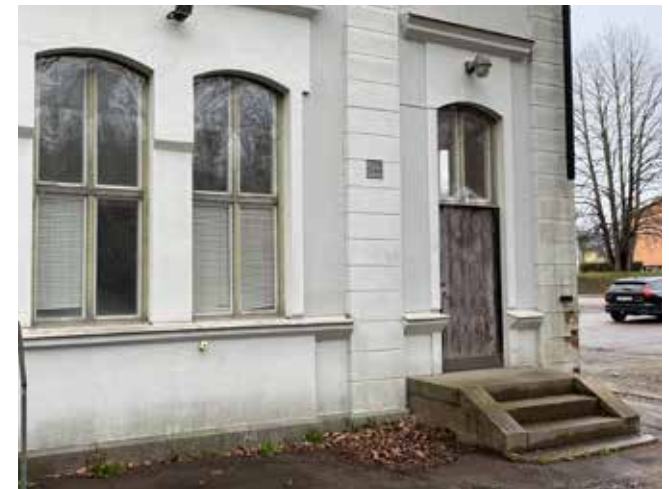
Södra fasaden. Överst: Foto taget från den igenväxta granntomten. Nederst: Fönster, stentrappa och entrédörr till bostadvåningens trapphus.

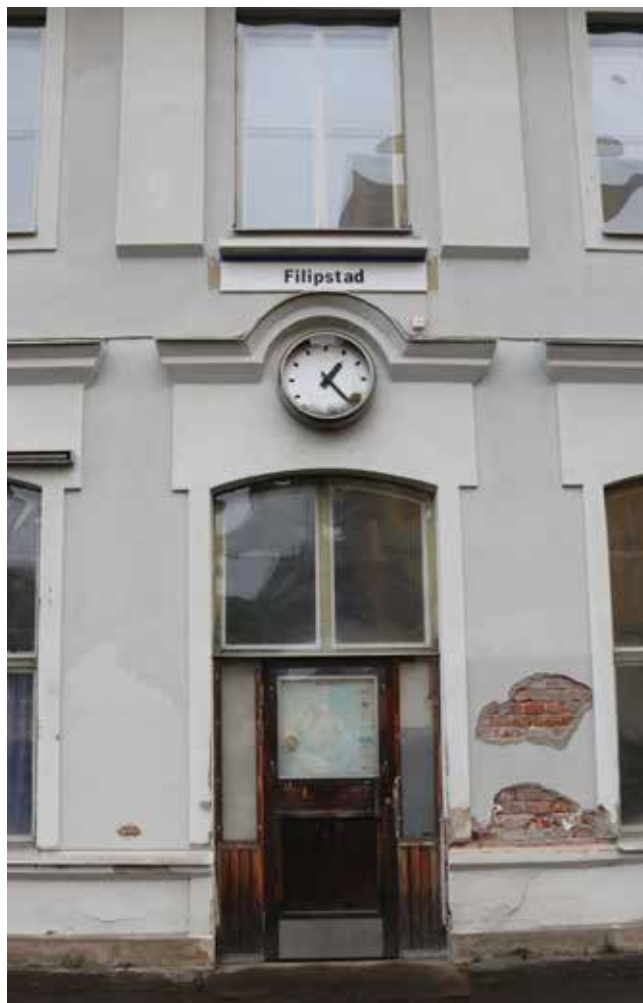
Västra fasaden. Entrén till väntsalen från spårsidan. Ovanför stationsklockan och den rundade våningsgesimsen syns den utskjutande fönsteromfattningen som markerar entrédörren.

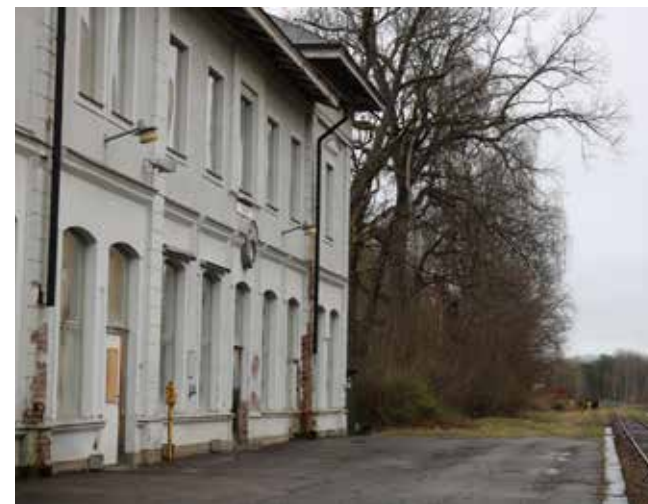
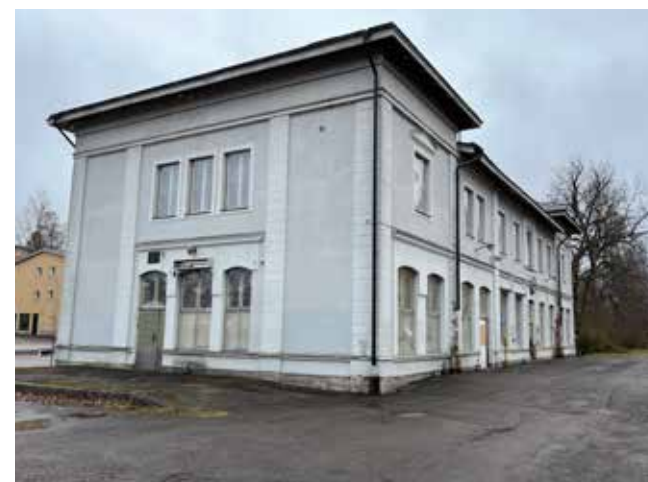
Överst: Västra fasaden mot söder. Underst: Norra och västra fasaden. Framför fönstren sitter plastskivor som hindrar vandalisering. Framför gaveln skymtar den stensatta lastbryggan.

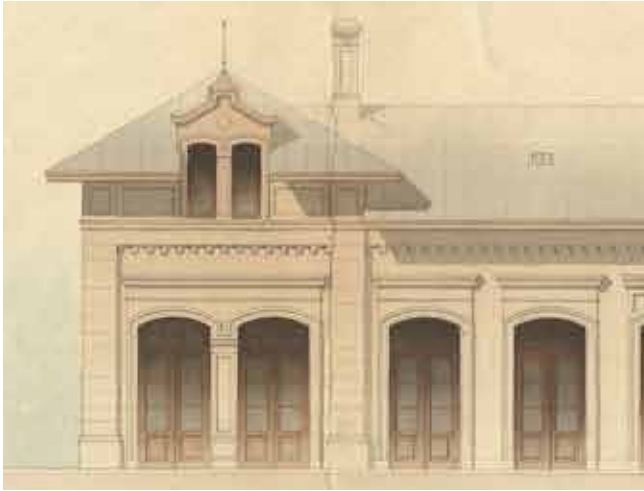
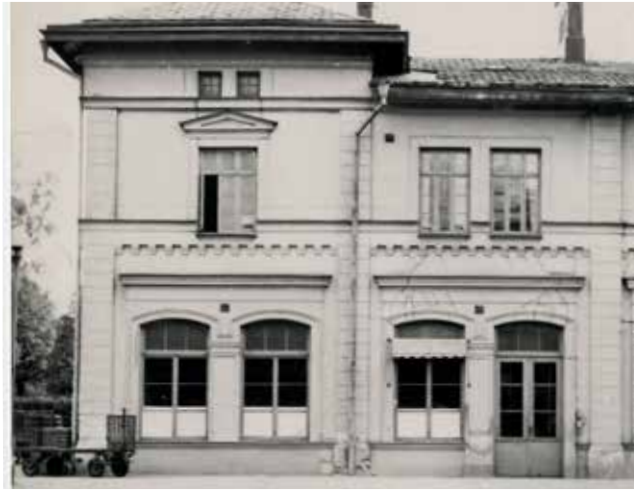
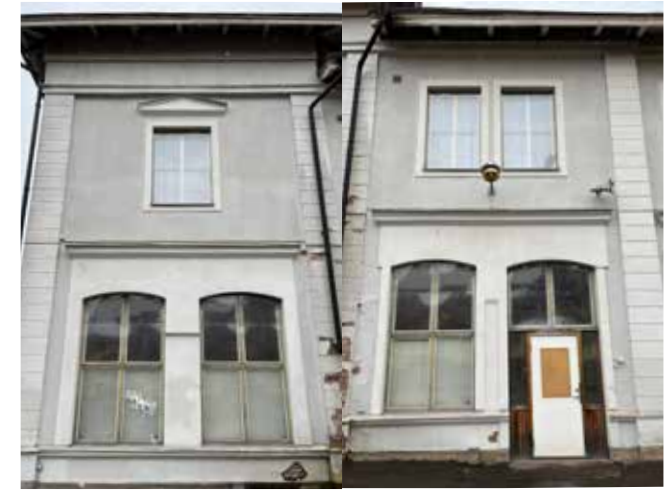
Från vänster till höger: Klipp från Kumlins fasadritning från 1876, foto från Järnvägmuseet taget 1935, och två bilder från 2023. Samtliga föreställer västfasadens norra del och visar hur fasaden förändrats över tid.

Av bilderna framgår även förenklingar som gjorts i den putsade fasaden. Till exempel har tandsnittsfrisen och gesimsen i nederkant av övervåningens fönster tagits bort på dagens fasad.

- Den putsade fasaden bör inte ytterligare förenklas. Kvarvarande arkitektoniska uttryck som rusticerade hörnkedjor och risaliter, gesimser, fönster och dörröppningar, pelare och trekantsgavlar är viktiga att behålla.

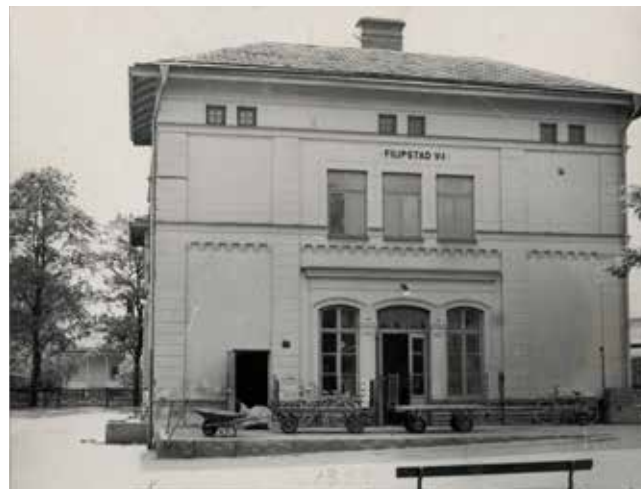
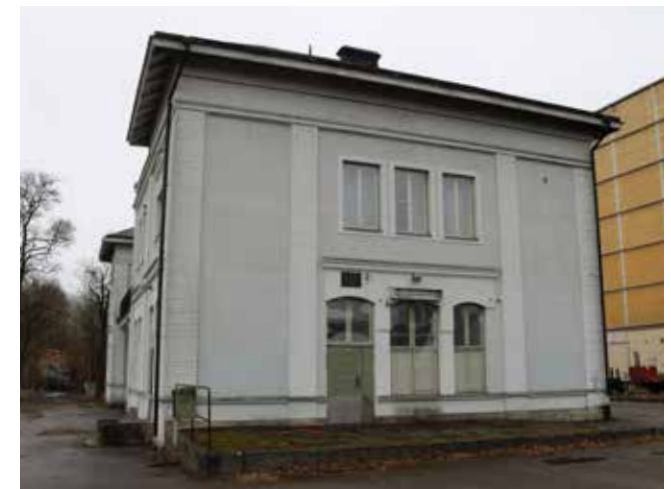
Till vänster foto från Järnvägmuseet taget 1935. Högra bilden är från 2023. Båda bilderna föreställer norra gaveln. Notera förenklingarna i fasaden.

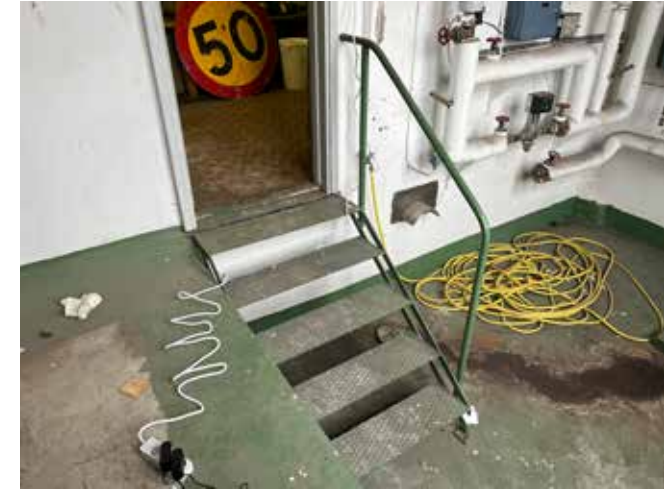
Rum 111, pannrum.

Pannrum med sänkt golv i del av rummet jämfört med övriga byggnaden. Metalltrappa med fem steg leder ner från dörren. Grönmålat betonggolv. Vitputsade väggar. Rör för fjärrvärme passerar genom rummet. Äldre expansionskärl i trä finns nära taket. På golvet ligger stationsnamnskyllten som ska sitta på gaveln mot norr.

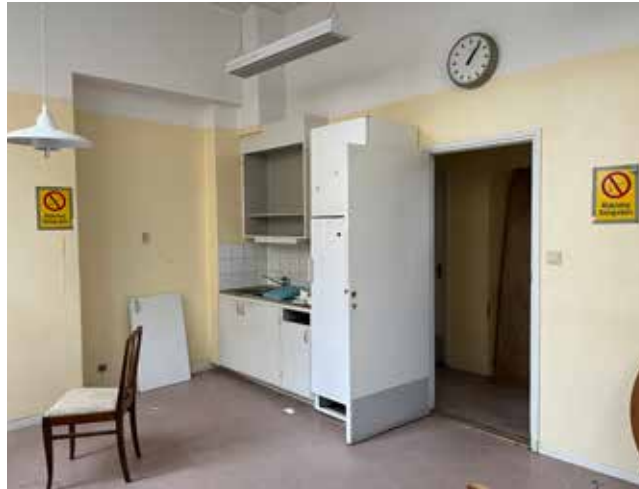
Rum 117, pausrum.

Pausrum med köksbänk och kylskåp i inre hörnet. Golv lagt med röd linoleummatta. Gulmålade putsade väggar till strax ovanför dörrposterna. Över det är väggar och tak vita. Sänkt innertak med perforerade takskivor. Enkla vitmålade golv- och taklister i trä. Nyare dörr. Fönsterbänkar i marmor. Stora fuktskador i vägg på grund av saknat stuprör.

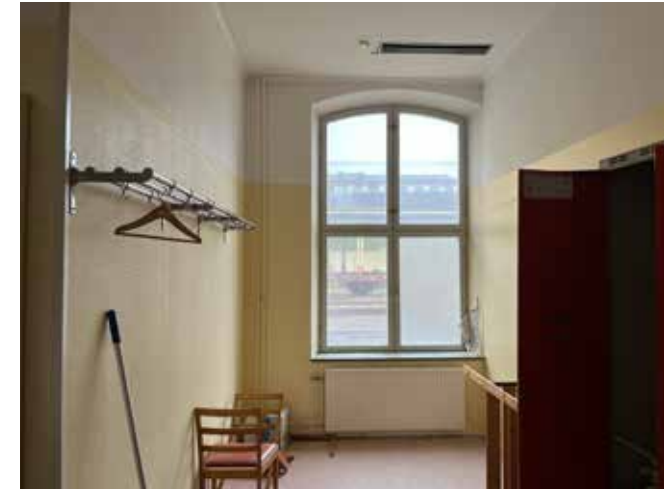
Rum 119, omklädning.

Tidigare större omklädningsrum som till hälften delats av till ett mindre kontorsrum i anslutning till kvarvarande omklädningsrum. I båda rummen röd linoleummatta, gulmålade putsade väggar upp till strax ovanför dörrposterna. Ovanför det vita väggar och vita tak. Enkla vitmålade golv- och taklister. Fönsterbänkar av marmor. I anslutning till fönstren fuktskador på grund av saknade stuprör.

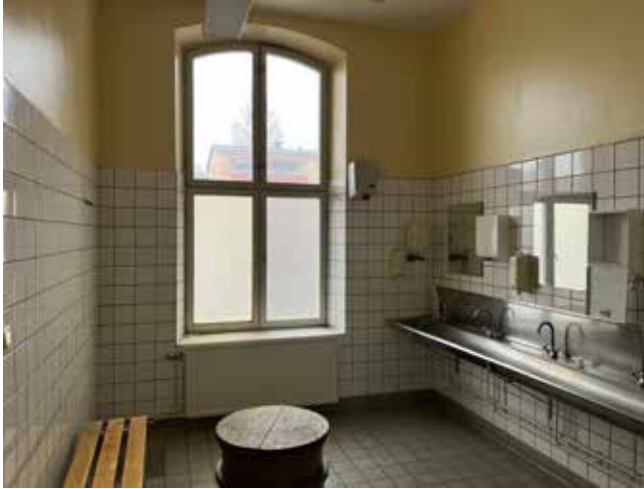
Rum 120, tvagning.

Duschrum med stort rostfritt handfat med fem kranar i bredd på ena väggen. Golv och golvlistor lagta med grå klinkers. Vitt kakel på väggarna upp till överkant av dörrpost. Där ovan gulmålade putsade väggar och vitt tak. Kaklad duschalkov. Kaklad fönsterbänk.

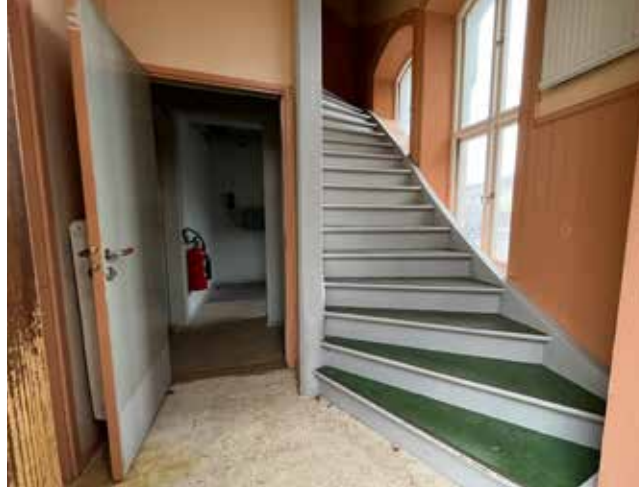
Rum 122, trapphus.

Södra trapphuset med entré från södra gaveln. I bottenvåningen är golvet lagta med marmorerad ljus linoleummatta. Trappan är av gråmålat trä med grön linoleummatta på trappstegen. Väggarna är putsa-

de och nertill klädda med stående pärlspontpanel målade i mörk aprikos. Upptill är väggarna putsade och gulmålade. Äldre profilerad fönsteromfattning i trä med samma mörka aprikosfärg som pärlspontpanelen. Fönsterbänkarna är eventuellt av marmor, i så fall övermålade. Golvet ovanför trappan är lagta med samma gröna matta som trappstegen. En enkel och en dubbel spegeldörr leder in till bostadsvåningen.

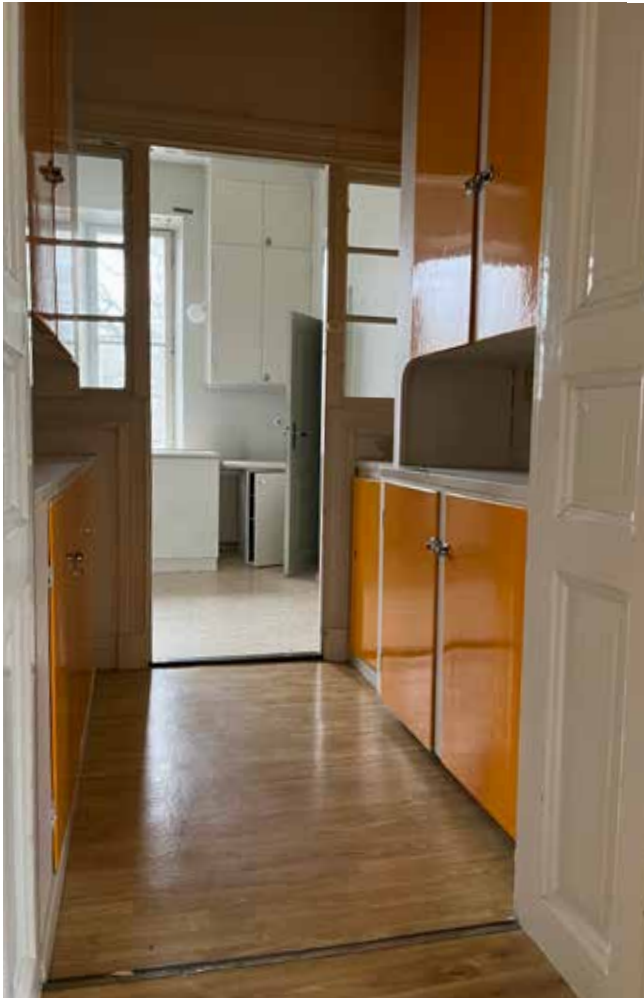
Rum 206, serveringsrum.

Litet serveringsrum mellan kök och rum 203. Parkettgolv. Vitmålade väggar. Äldre profilerade golvlister. Vitt

tak. Mot köket äldre spröjsade fönster på dörrens båda sidor. Dörr mot köket saknas. På vardera sida platsbyggda fast monterade träskåp med avställningsyta mellan över- och underskåp. Orange skåpsluckor med vita hyllor. Kromade handtag, sannolikt från 1930/40-tal. Sannolikt är skåpet mot spårsidan från början av 1900-talet medan det mot stadssidan är från 1930/40-tal då utförandet skiljer sig åt.

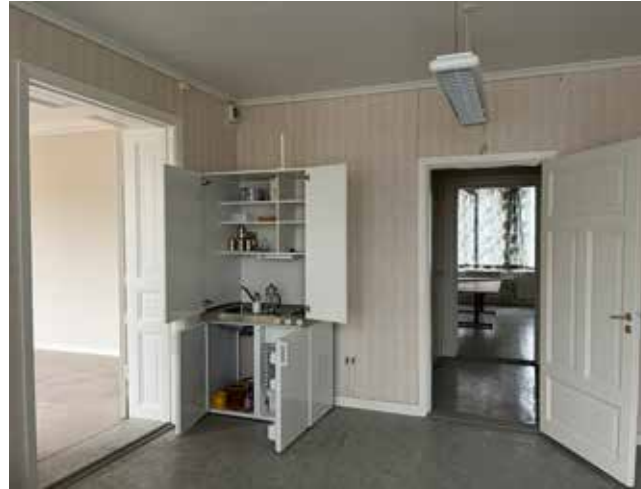
Rum 211, rum.

Entré från norra trapphuset genom nyare ytterdörr. Rum med litet trinettkök i ena hörnet. Grå linoleummatta, ljusrosa tapeter. Vitt tak med taksivor. Enkel vitmålade golvlister i trä. Fönsterbänk i sten. Enkla spegeldörrar till rum 217 och 213. Dubbel spegeldörr till rum 212. Enkla vitmålade dörrfoder i trä.

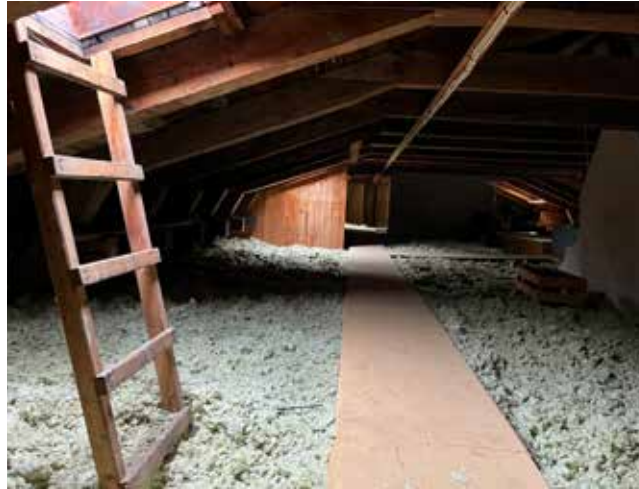
Vinden.

Vinden består till större delen av stora öppna rum, men en del mindre rum finns också. I stort sett hela vindsgolvet är täckt med ett flera decimeter tjockt lager lösullsisolering. En spång av skivor har lagts för att man ska kunna ta sig fram. Flera av rummen går dock inte att nå utan att vada fram i isoleringen. Där det ursprungliga golvet är synligt består det av tegel.

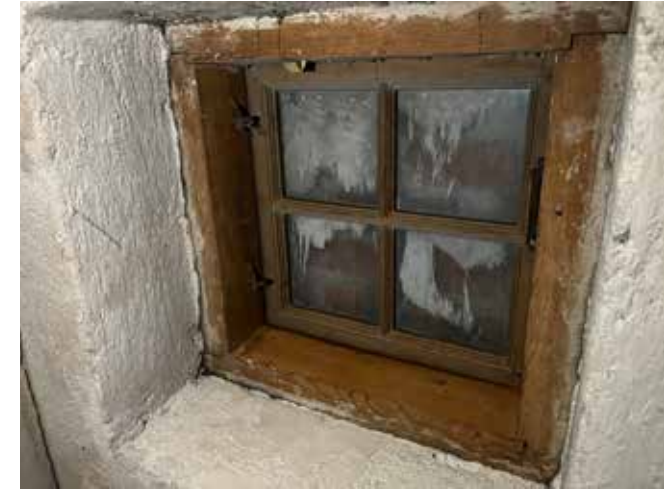
Utvändigt igenmurat vindsfönster.

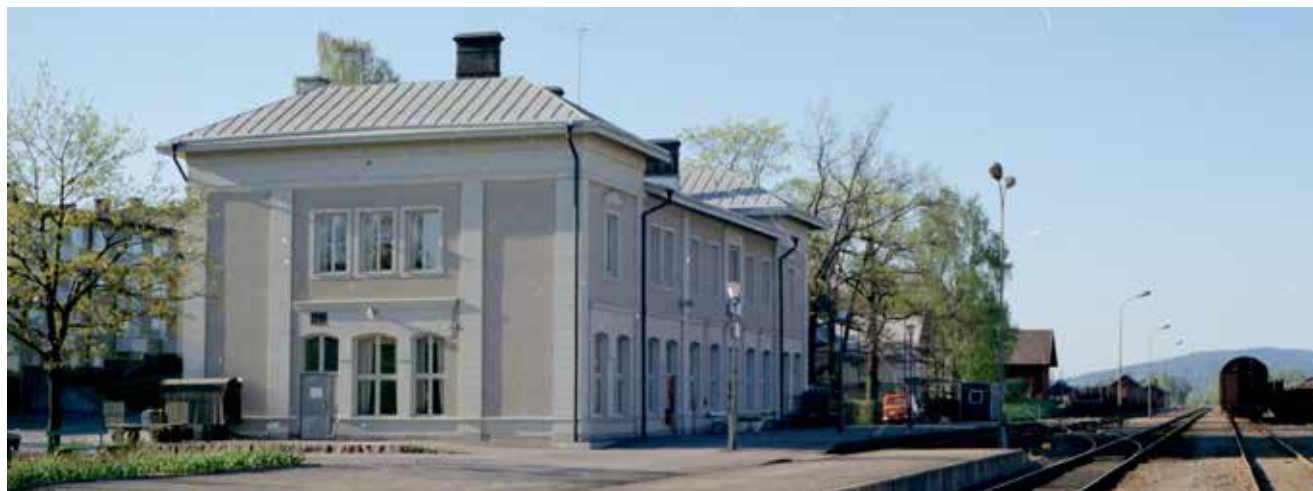
Stationshuset från norr mot söder 1964 precis efter genomförd fasadrenovering. Foto: Järnvägsmuseet.
